**NOTITIE**

Onderwerp	Vrijgave 1B2
Project	Weespersluis
Opdrachtgever	GEM Bloemendalerpolder
Projectcode	114259
Status	Definitief
Datum	10 oktober 2019
Referentie	114259/19-016.344
Auteur(s)	ir. <b>5. 5.1.2e</b>
Gecontroleerd door	ing. <b>5. 5.1.2e</b>
Goedgekeurd door	mevrouw <b>5.1.2e</b> MSc (b/a ing. <b>5. 5.1.2e</b> )
Paraaf	<b>5.1.2e</b>
Bijlage(n)	-
Aan	GEM Bloemendalerpolder <b>5.1.2e 5.1.2e</b>
Kopie	-

**Afgevangen dieren bouwveld 1B2**

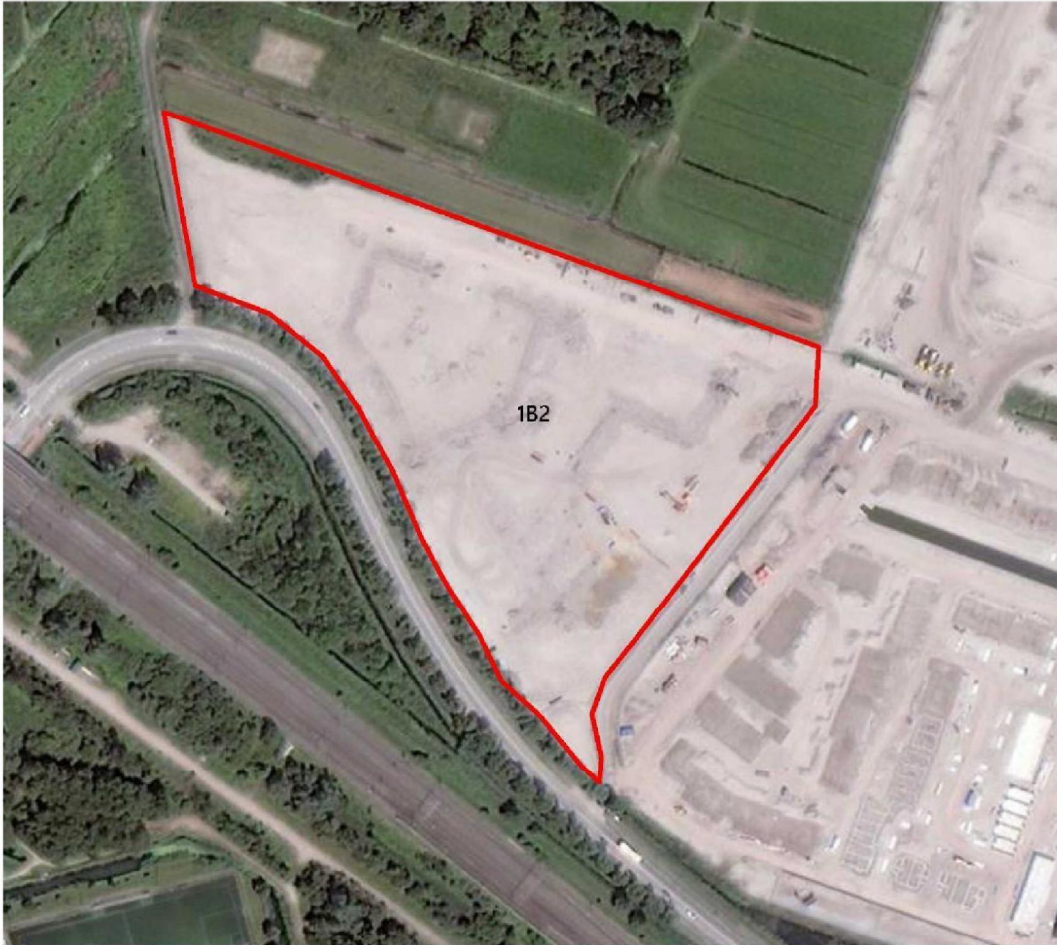
Afbeelding 1 Bouwveld 1B2 (situatie 29 juni 2019) met amfibiescherm (rode contour)

Op 9 september 2019 zijn bij een controle door medewerkers van OD NHN op bouwveld 1B2 (zie afbeelding 1) rugstreppadden aangetroffen. Naar aanleiding daarvan is op 18 september 2019 een last onder dwangsom (OD 291809 d.d. 18 september 2019) opgelegd en zijn de werkzaamheden per direct gestaakt. Conform voorschrift 29 van de ontheffing NBW met kenmerk RUD 17. 213991 d.d. 1 november 2017 is een afvangactie gestart, onder meer door het ingraven van vangemmers die twee keer per dag worden gecontroleerd op aanwezigheid van beschermde soorten.

Hhet gebied is afgeschermd met een amfibieënscherm (50 cm hoog en 10 cm ingegraven). Binnen het afgeschermd deel zijn om de 50 m emmers ingegraven langs het scherm. Tijdens de afvangronde die vanaf 20 september 2019 is gestart, zijn de emmers tweemaal per dag gecontroleerd. Van de vangsten zijn de daggegevens bijgehouden en is dagelijks een overzicht geplaatst in de cloud.

Het relatief grote aantal dieren dat op 26 september 2019 werd gevangen in bouwveld 1B2 is mogelijk te verklaren door het auto-ongeluk dat vlak daarvoor plaatsvond, waarbij een auto vanaf de Leeuwendelseweg door het amfibiescherm het bouwveld 1B2 opreed. Hierdoor is het amfibiescherm enige tijd niet functioneel geweest en was bouwveld 1B2 op dat moment toegankelijk voor rondzwervende

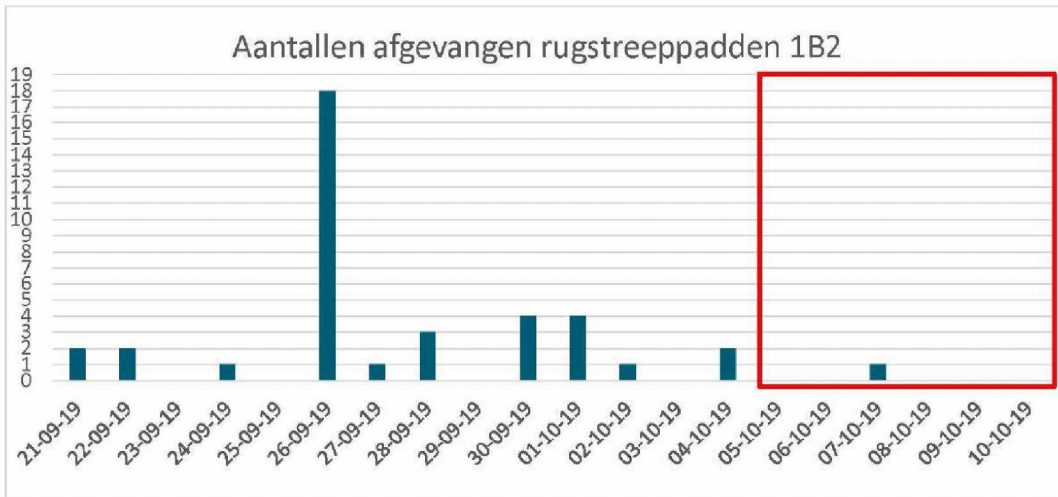
Afbeelding 2 Aantal afgevangen rugstreeppadden in 1B2

Vanaf 5 oktober 2019 werd er nog slechts één rugstreeppad afgevangen en verplaatst (zie afbeelding 2). Gezien de lage aantallen aanwezige dieren binnen dit bouwveld gedurende de gehele afvangperiode, en in het bijzonder gedurende de laatste vijf dagen (5 oktober 2019 tot en met 10 oktober 2019), mag conform de ontheffing worden gesteld dat bouwveld 1B2 vrijgegeven kan worden en dat de werkzaamheden kunnen worden hervat.
