# Inspectierapport

**Kenmerk:** 202233  
**Locatie:** Tinq Hoorn  
**Adres:** Keern 193  
**Postcode:** 1625 NK  
**Plaats:** Hoorn

| <b>Rapportkenmerk:</b> | 202233_MON_2023_1030027 | <b>Versie:</b> | 01 |

## Bemonstering grondwater

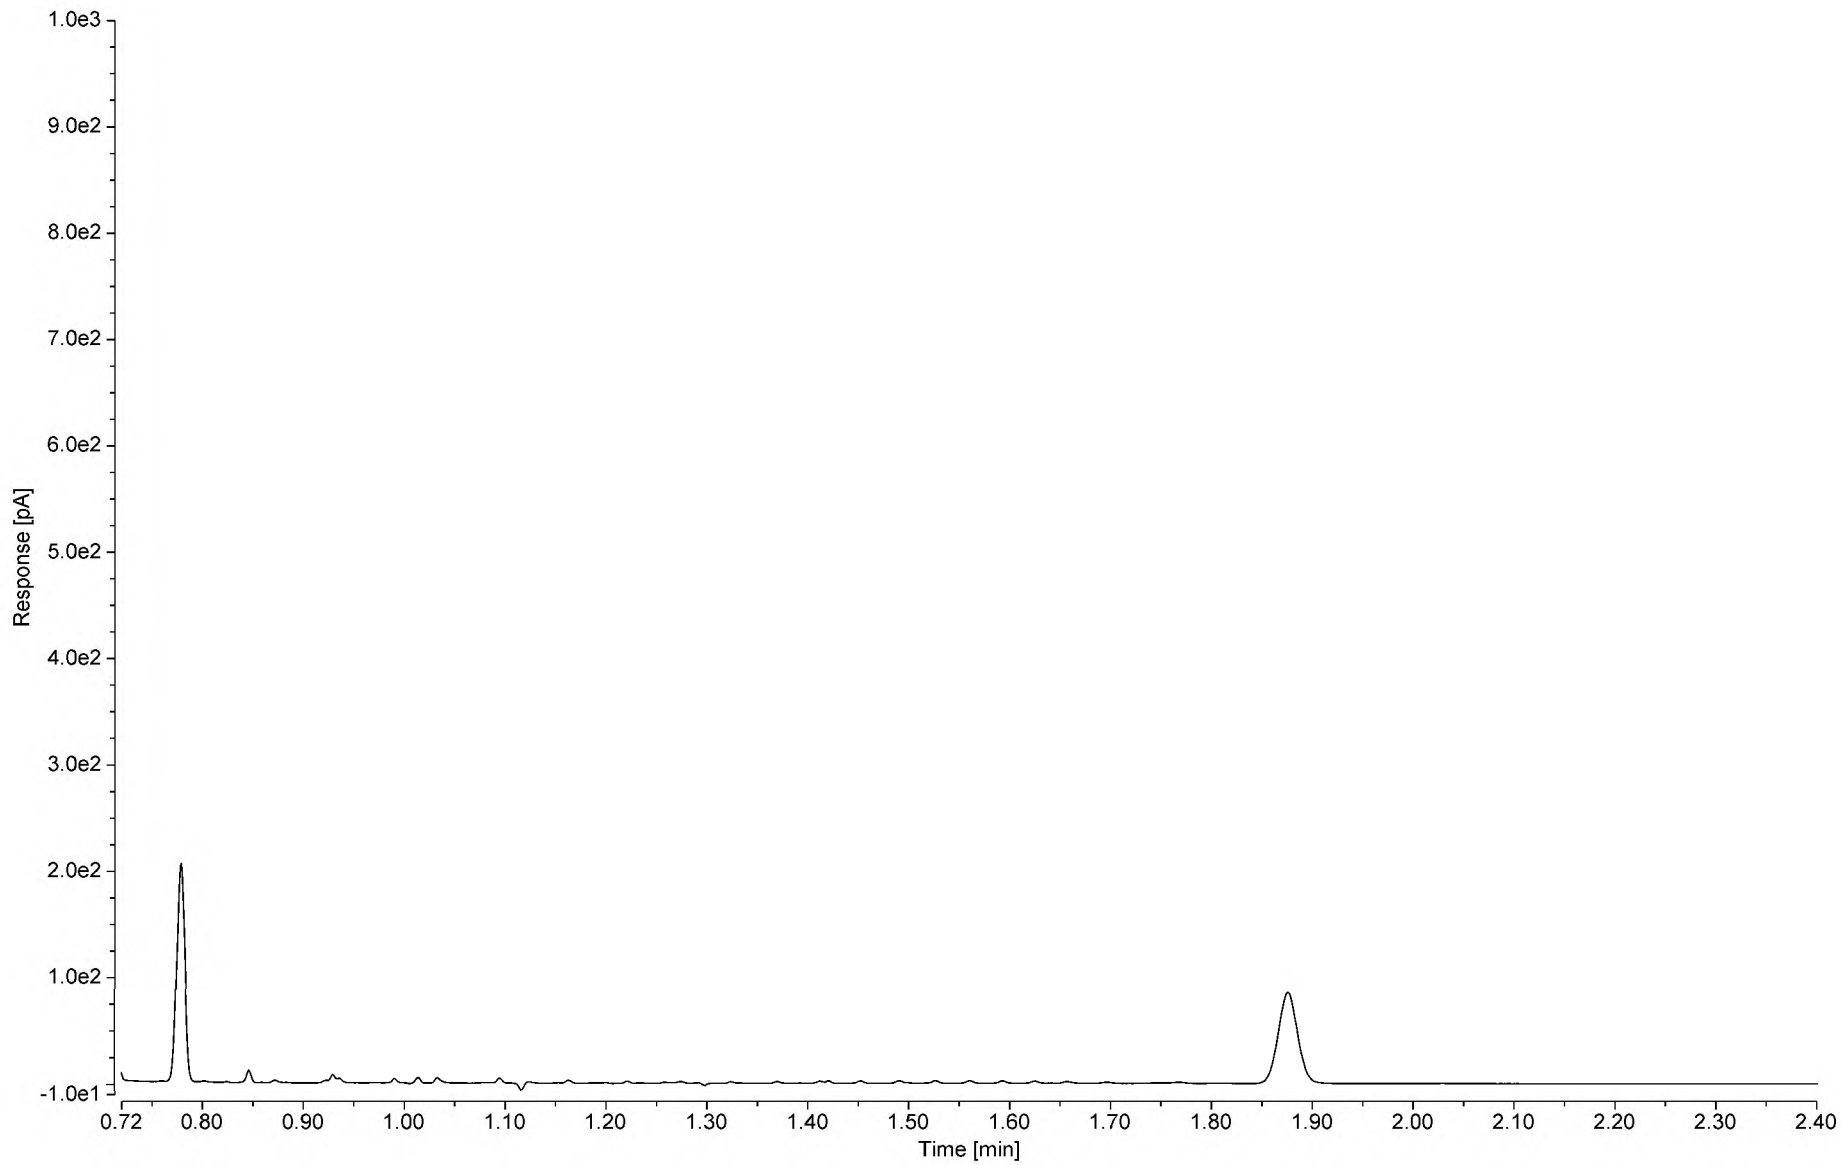
Sample name: 2305594001  
Vial number: 147  
Sequence name: GC-47 2023-wk09 wtr

### Minerale Olie totaal [Conservering SIKB3001 Analyse NEN-EN-ISO 9377-2]

| Q Totaal C-10 - C-40 | µg/l | 50 | <50 |
